# 草津市矢倉学区 地区防災計画

地震編・風水害編

平成30年(2018年)3月版

矢倉学区未来のまち協議会

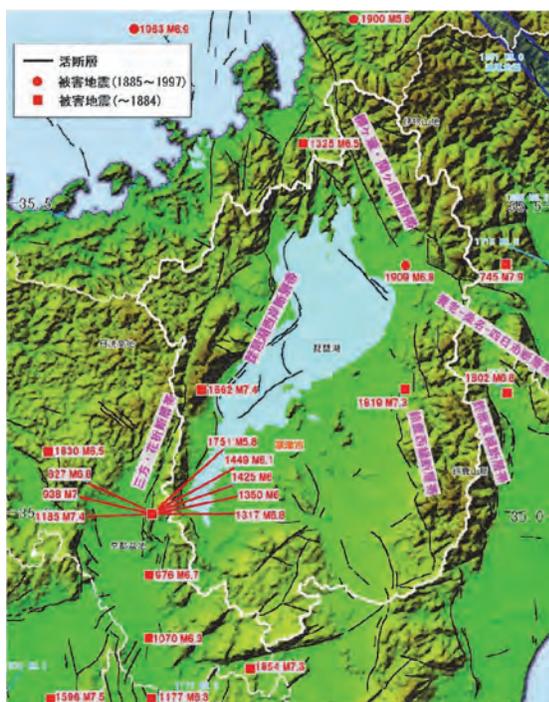
図1 滋賀県の地震活動履歴  
(草津市防災アセスメント調査より抜粋)

草津市では、近年特に顕著な地震はないものの、過去の地震活動履歴から鑑みれば、今後大きな地震災害が発生する可能性があります(図1参照)。草津市周辺には、幾つもの活断層が存在しており、どの活断層が活動しても地震災害をもたらす可能性があります。

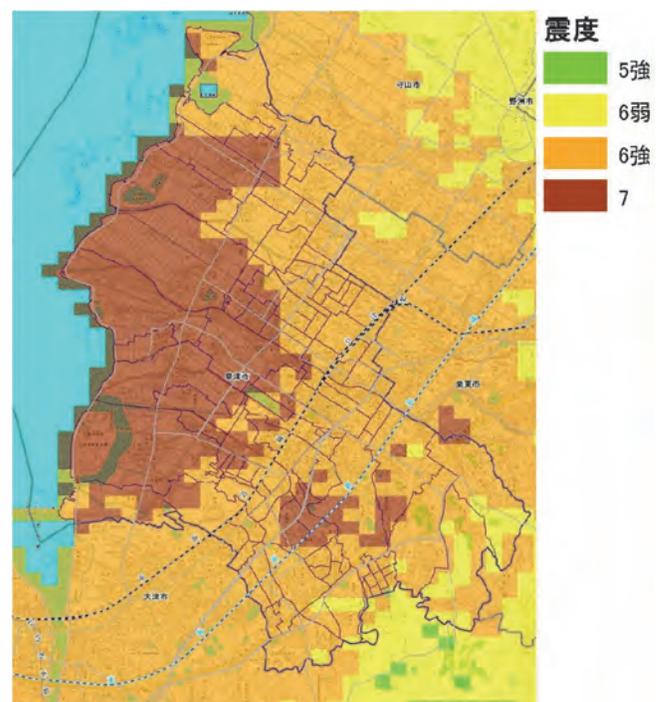
図2 琵琶湖西岸断層帯における最大震度  
(草津市防災アセスメント調査より抜粋)

琵琶湖西岸断層帯による地震が発生すると、矢倉学区においても**最大震度7(図2参照)**をもたらすと予測され、滋賀県内で想定される地震の中で草津市に最も大きな被害をもたらす可能性があります。

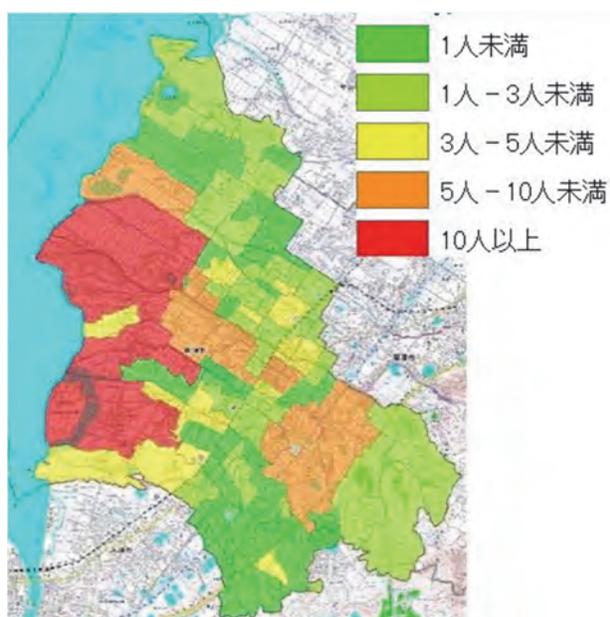
## 付録1 琵琶湖西岸断層帯地震における地区別の死者・重傷者予測

(地区別の死者発生予測)

「草津市防災アセスメント調査」(平成27年(2015年)1月時点)によると、揺れ、液状化、火災などによって、矢倉学区では**死者約18人、重傷者約33人、負傷者約191人、避難者約1,495人に及ぶ(付録1参照)**と見込まれています。また、**帰宅困難者も市内で多く発生することも想定されています。建物被害では、全壊棟数約344棟、半壊約779棟が発生(付録2参照)し、約1,123棟の建物に被害が及ぶと見込まれています。**

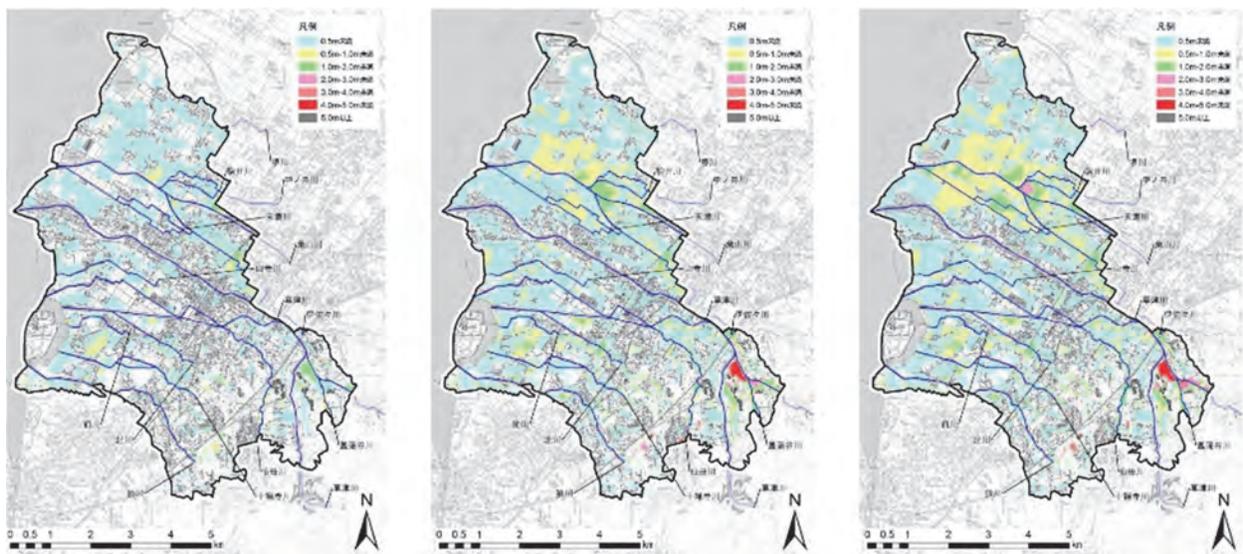
### 付録3 風水害発生時の最大浸水深

(左図:最大浸水深10年発生確率、中図:100年発生確率、右図: 200年発生確率)
